Felssturz Räterichsbodensee Juni 2022 ($\leq 22.$ Juni 2022)

Aktennotiz und Fotodokumentation vom 23. Juni 2022, André Henzen, Bergführer/KWO

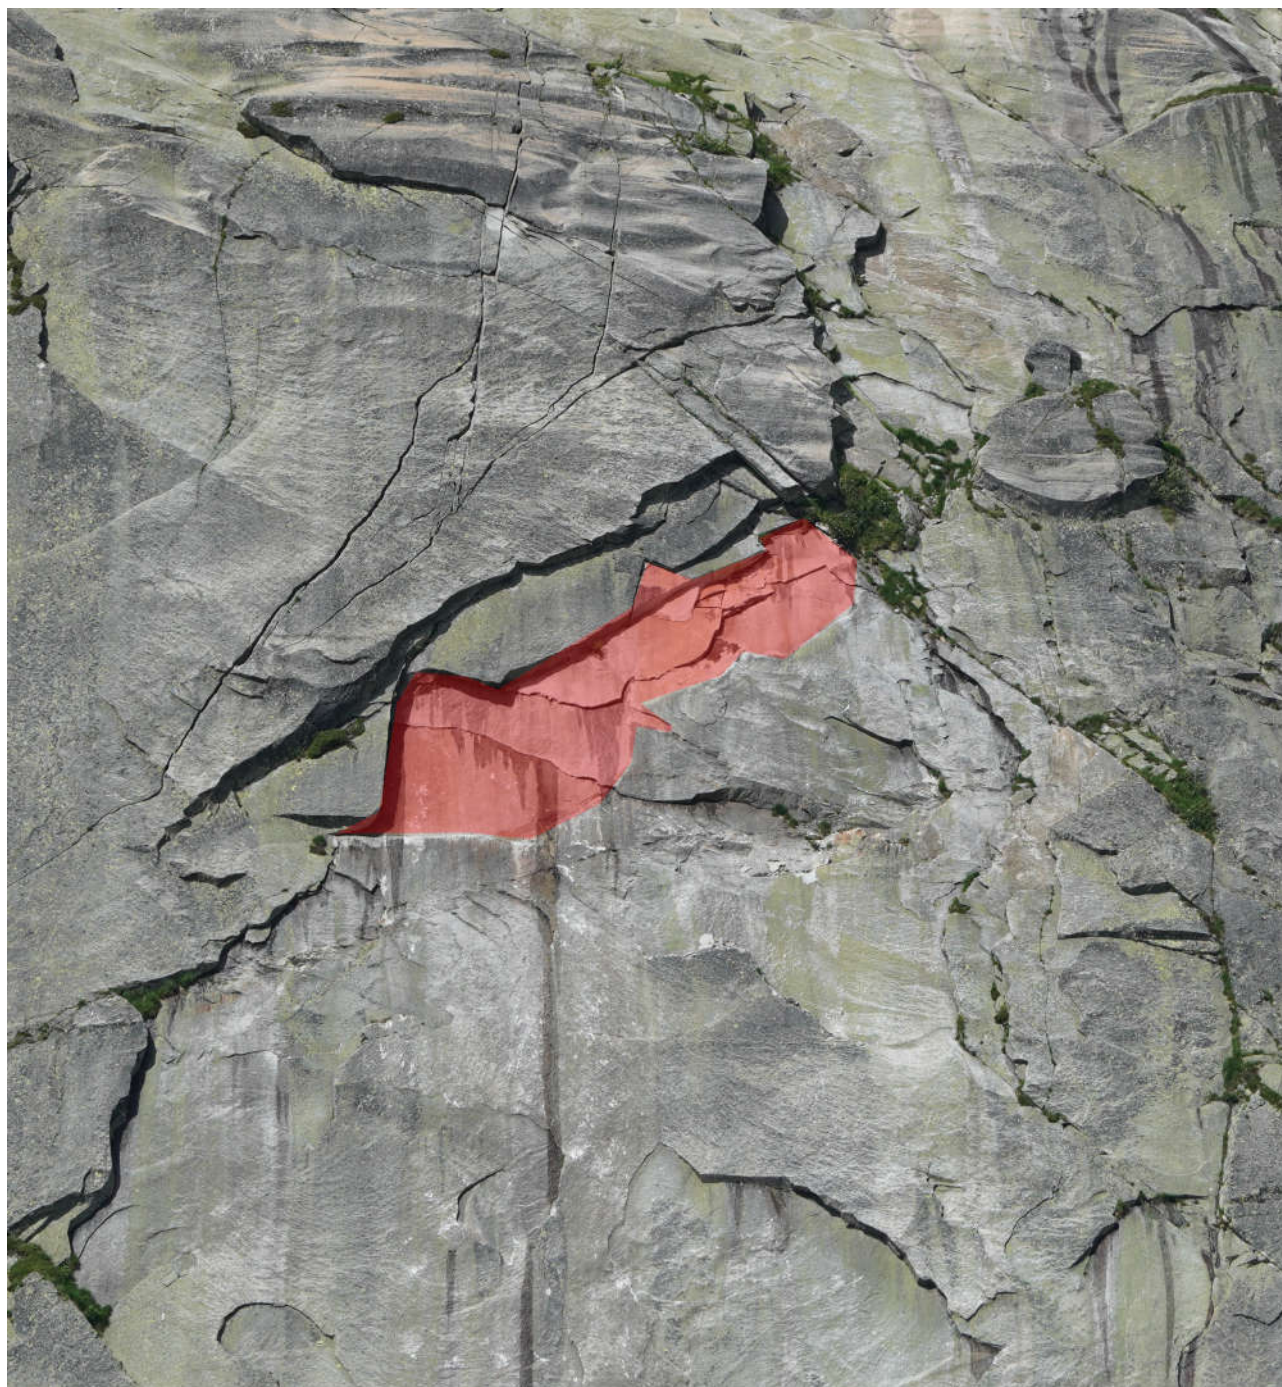
Felssturz Juni 2022, Datum/Zeit nicht bekannt, rezente Absturzspuren jedoch sichtbar, Foto A6601810.

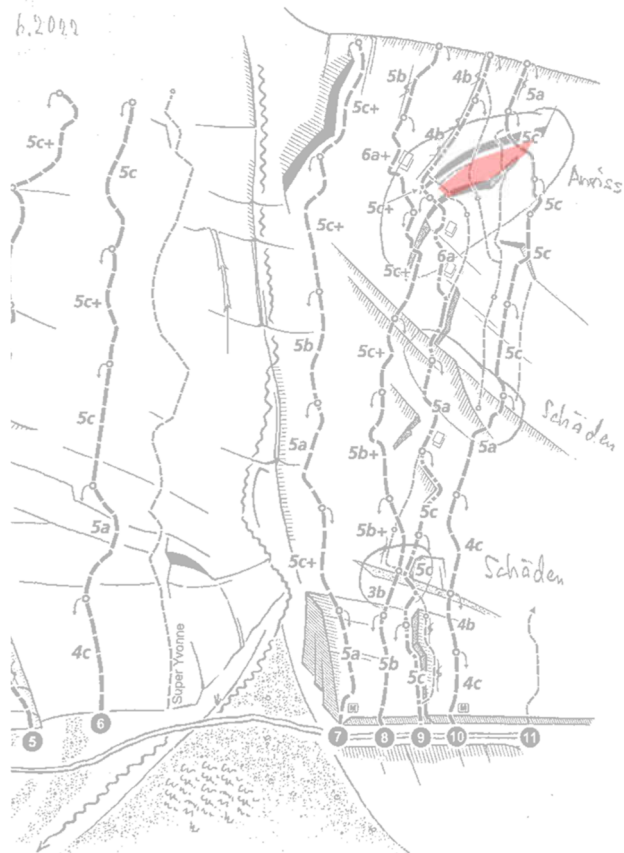
Räterichsbodensee Sektor "Seeplatten",
Übersicht des mittleren Teiles; © p. 271,
Schweiz Plaisir West, Band I, 2019, Verlag Filidor

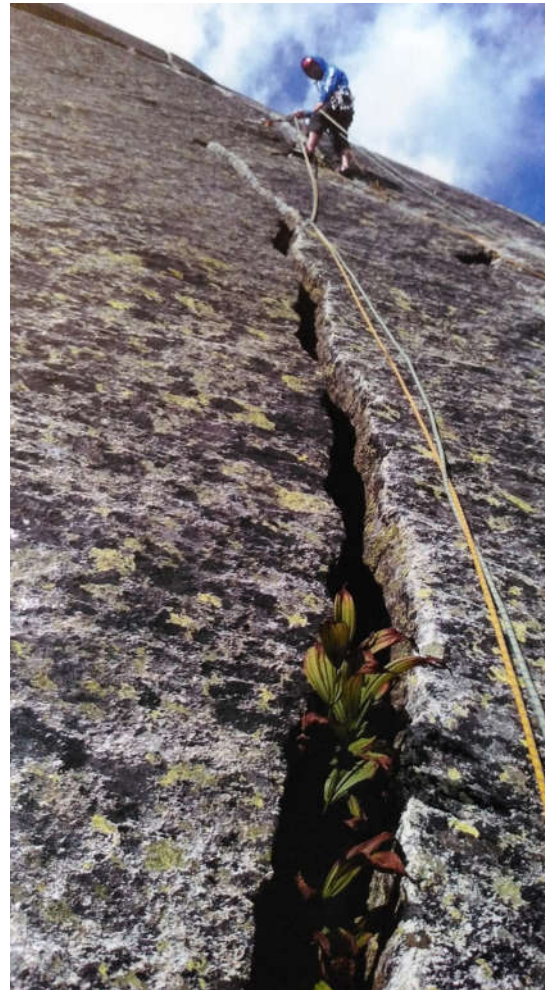
Räterichsbodensee Sektor "Seeplatten", Foto Andi
Mürner; Schlussriss in Nr. 9 "Kombination Weisser
Germer-Toni", oberhalb der Anrissnische; © p. 273,
Schweiz Plaisir West, Band I, 2019, Verlag Filidor

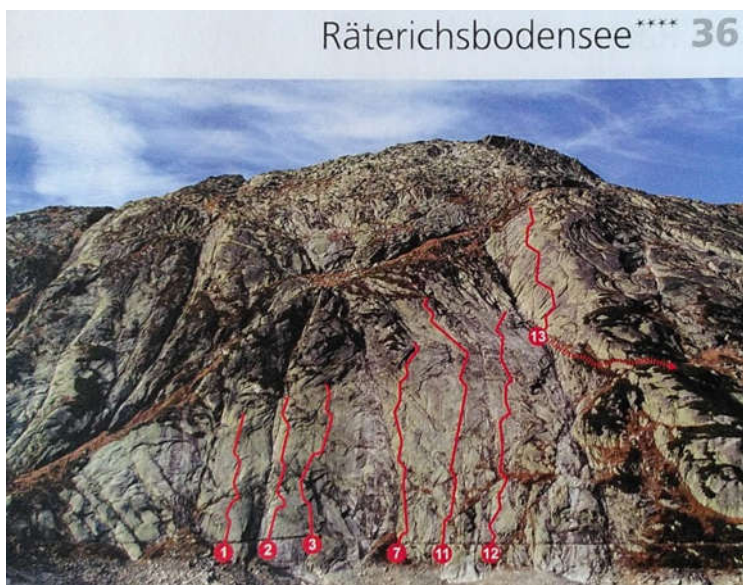
Der Felssturz ereignete sich zwischen den Routen Nr. 7 "Fidläblutt" und Nr. 11 "Grimselstrom";
Räterichsbodensee Sektor "Seeplatten"; © p. 269, Schweiz Plaisir West, Band I, 2019, Verlag Filidor

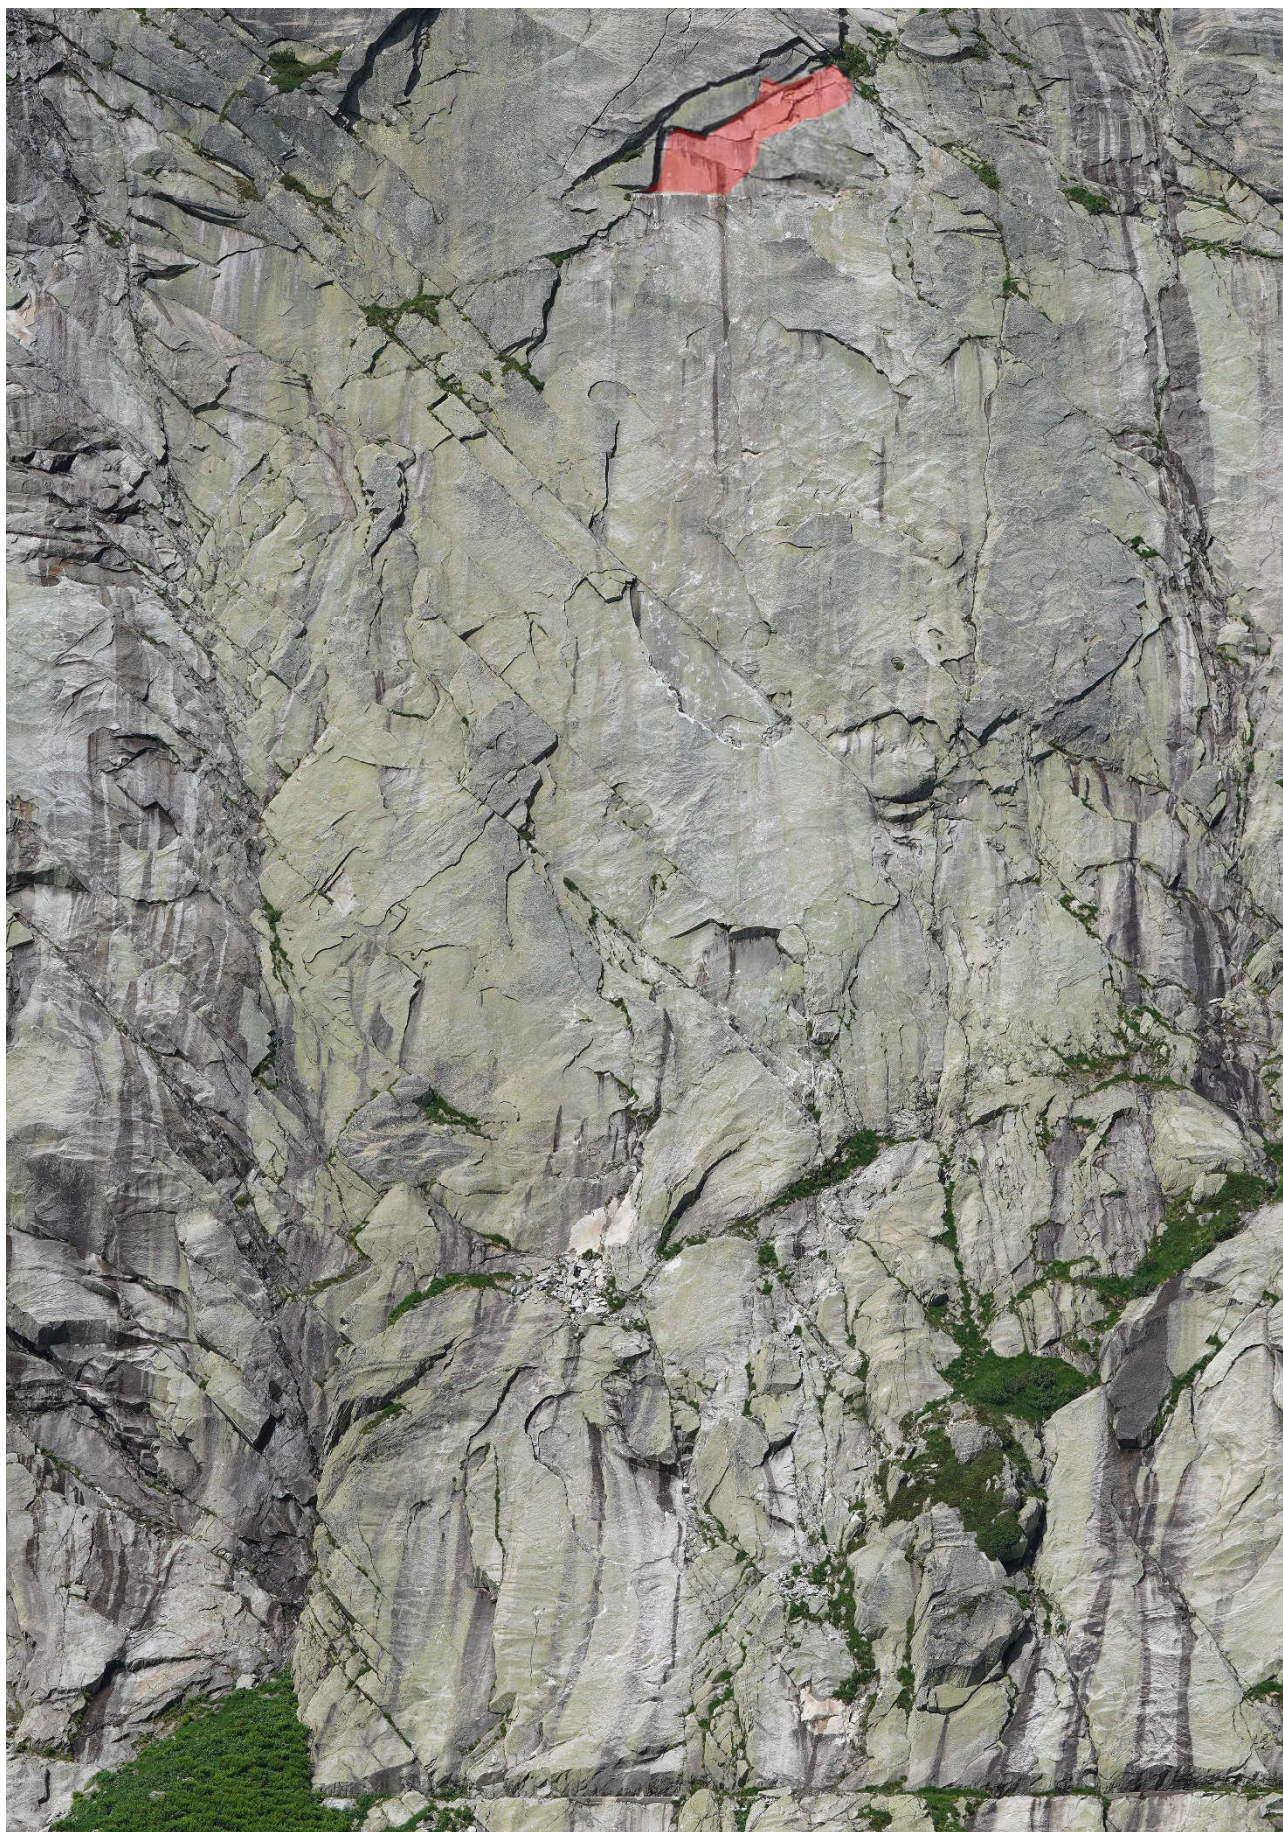
Gesamter Felssturzbereich (im Zentralen Aare-Granit) oberhalb des Wanderweges, Panorama A6601803-5.

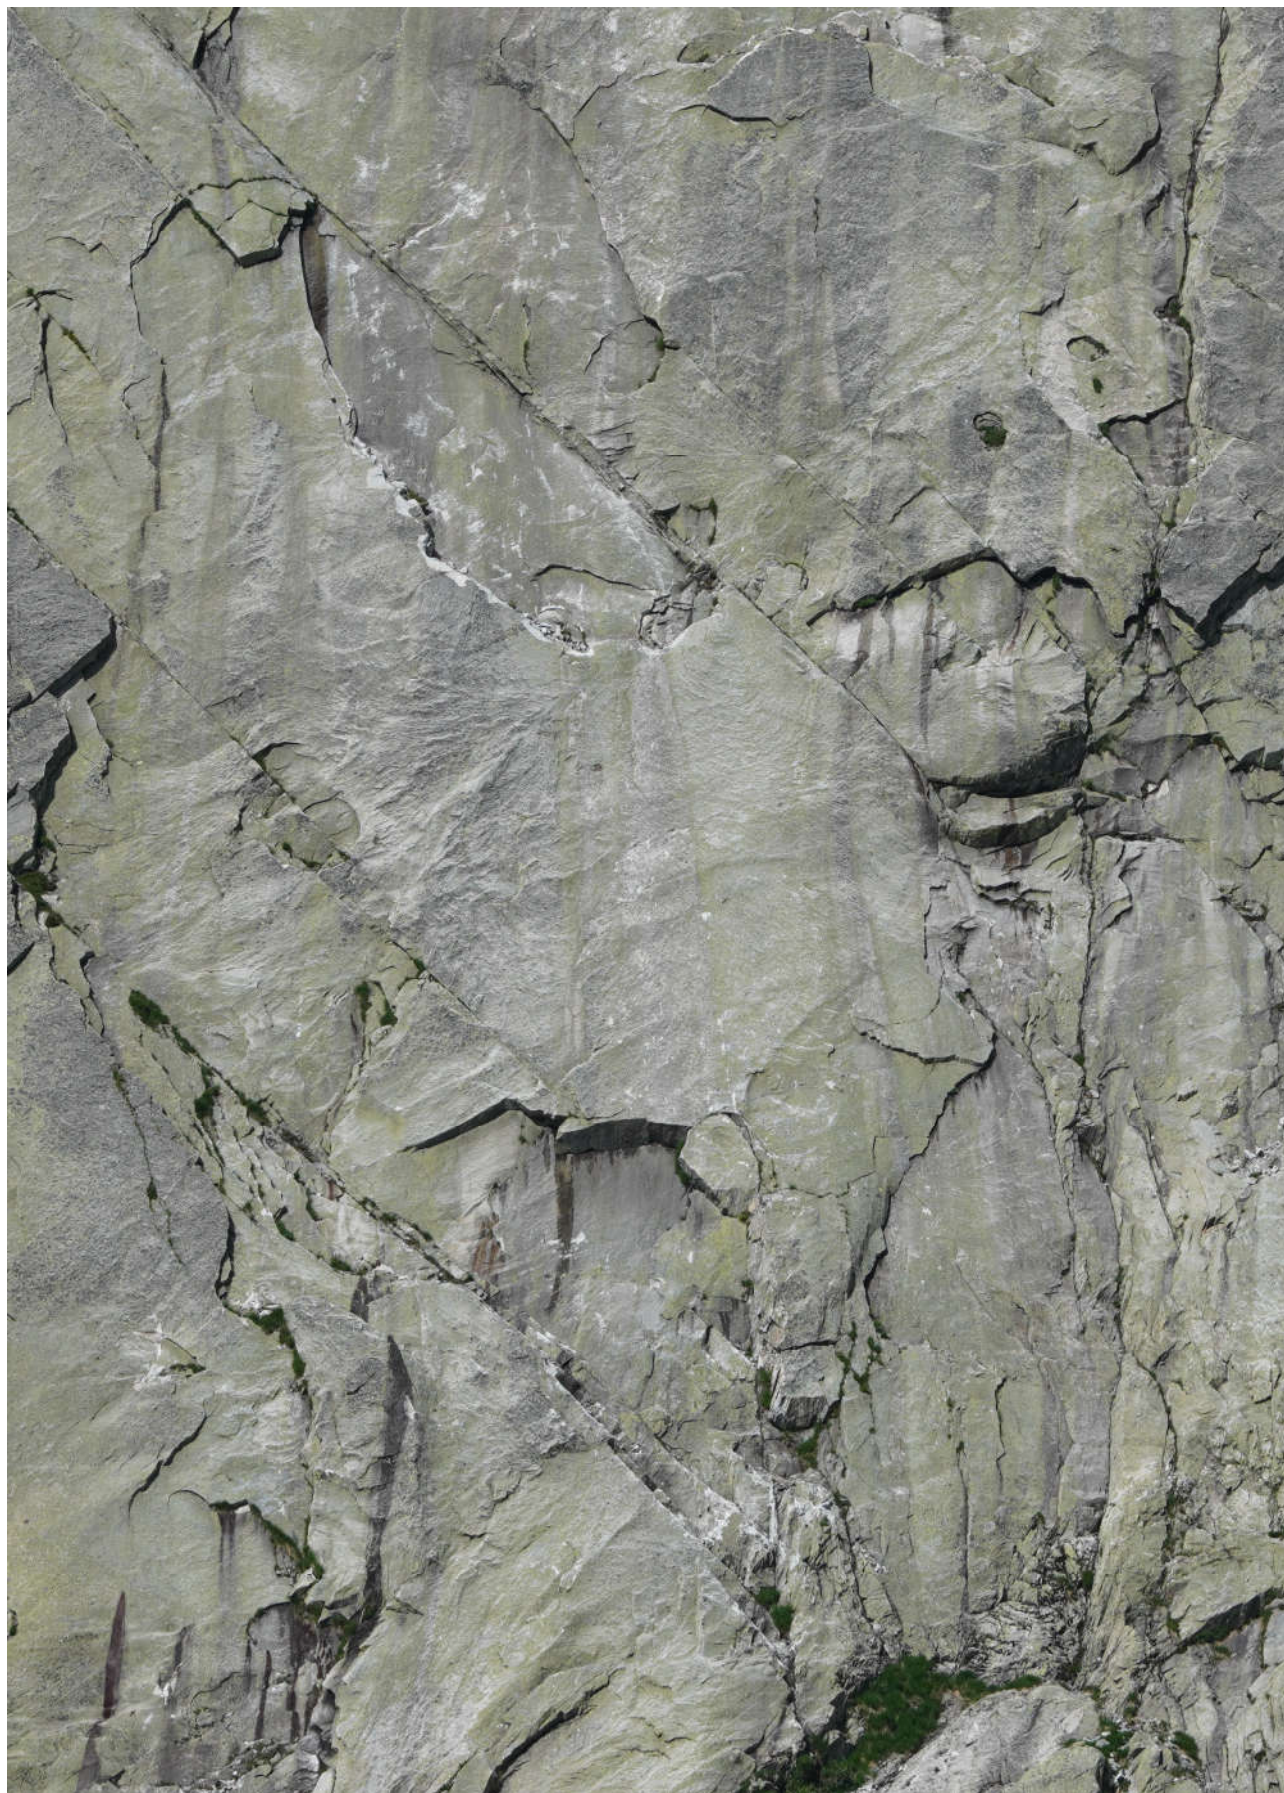
Ausschnitt: Massiv beschädigte Felsbereiche in den Routen 8 und 9 (sowie früheren Varianten) zwischen Absturznische und Wanderweg, etwa zwischen 1890 und 1830 m ü. M., Foto A6601808.

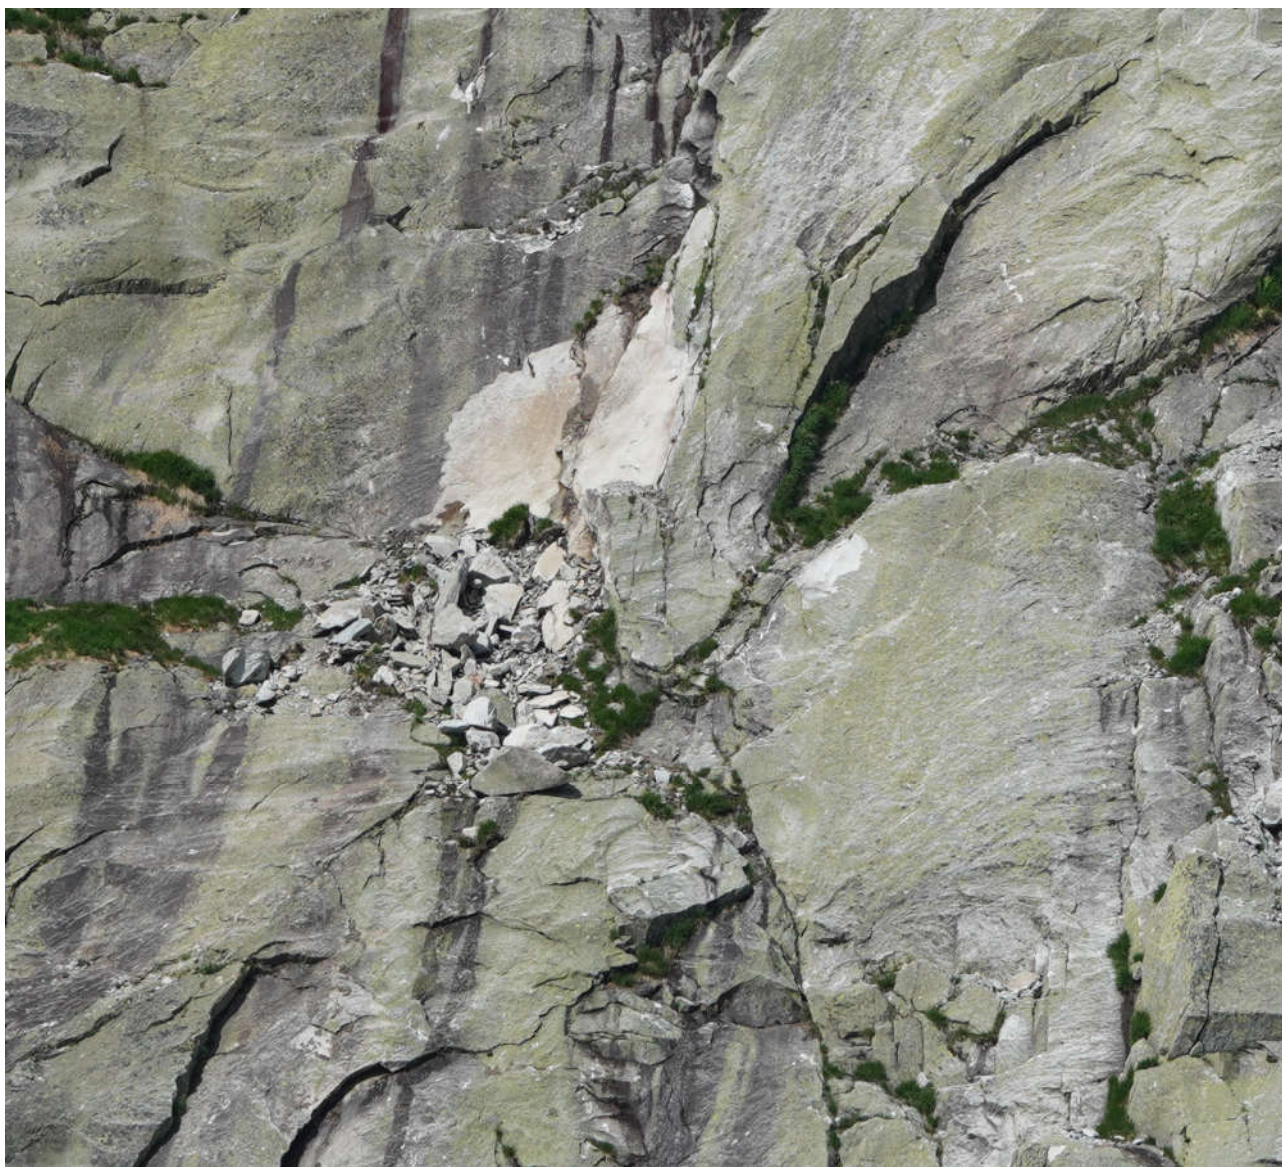
Bedeutende Ablagerungen auf der Höhe von Stand 2 der Route Nr. 8 "Bruni Chue", Foto A6601807.

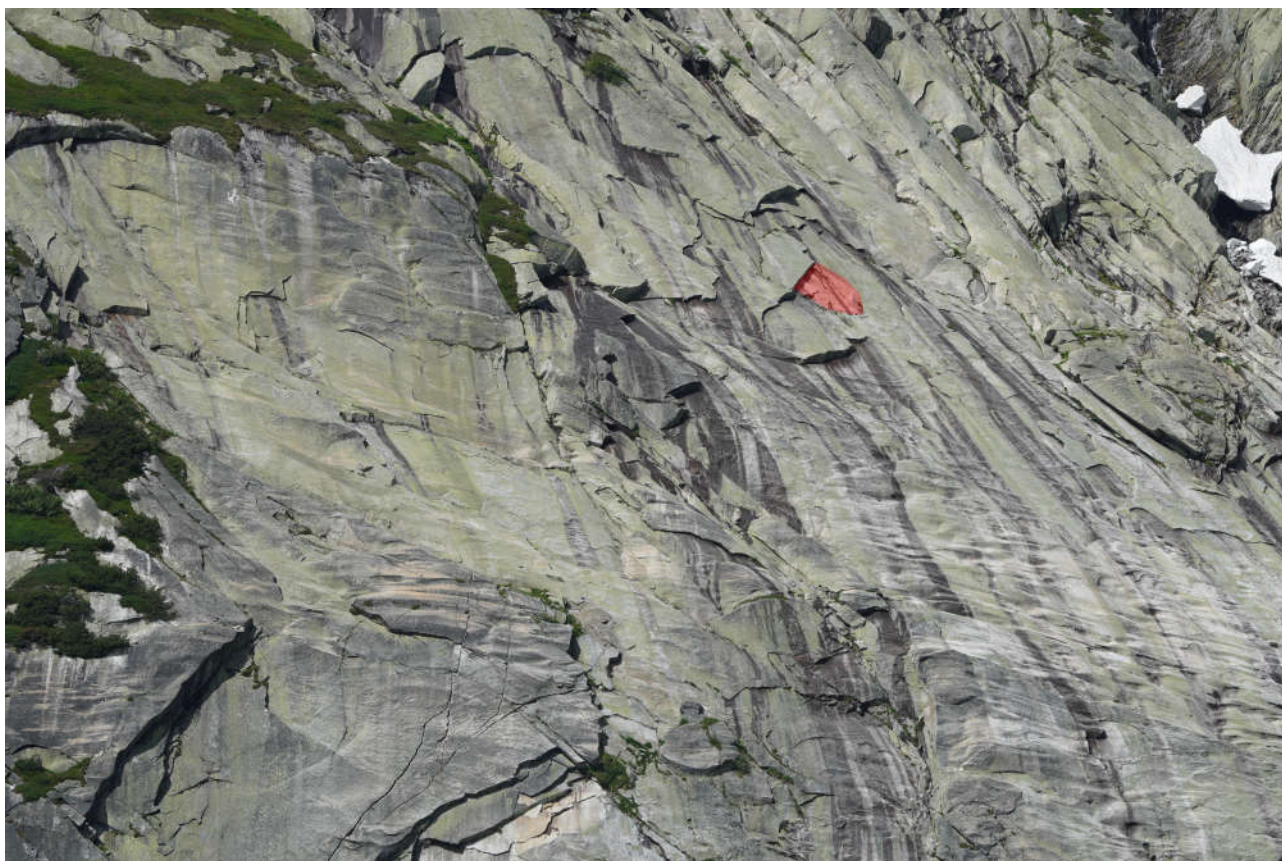
Oberer Bereich der Platten mit einem weiteren Anriss unbestimmten Datums (ohne rezente Absturzspuren), Foto A6601811.

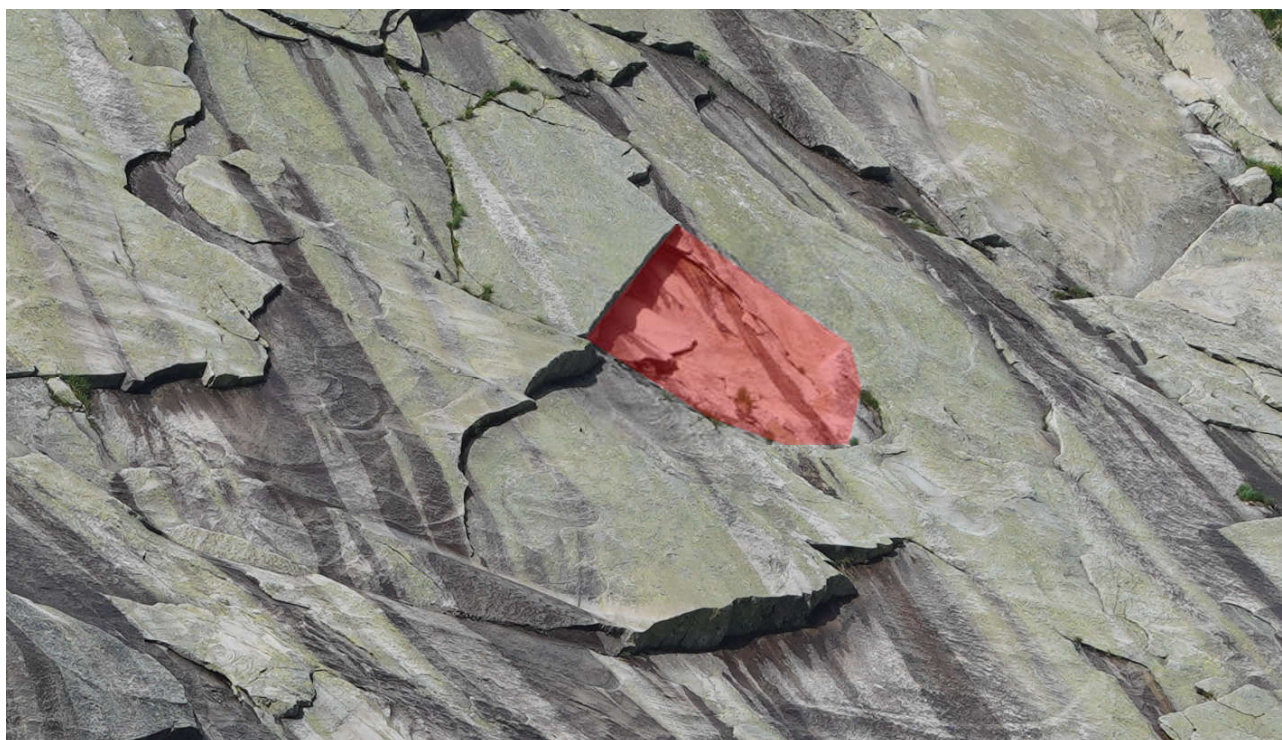
Vergößerter Bereich aus voriger Abbildung. Die Route Nr. 12 "Tim und Struppi" dürfte in diesem Bereich verlaufen, Foto A6601811.

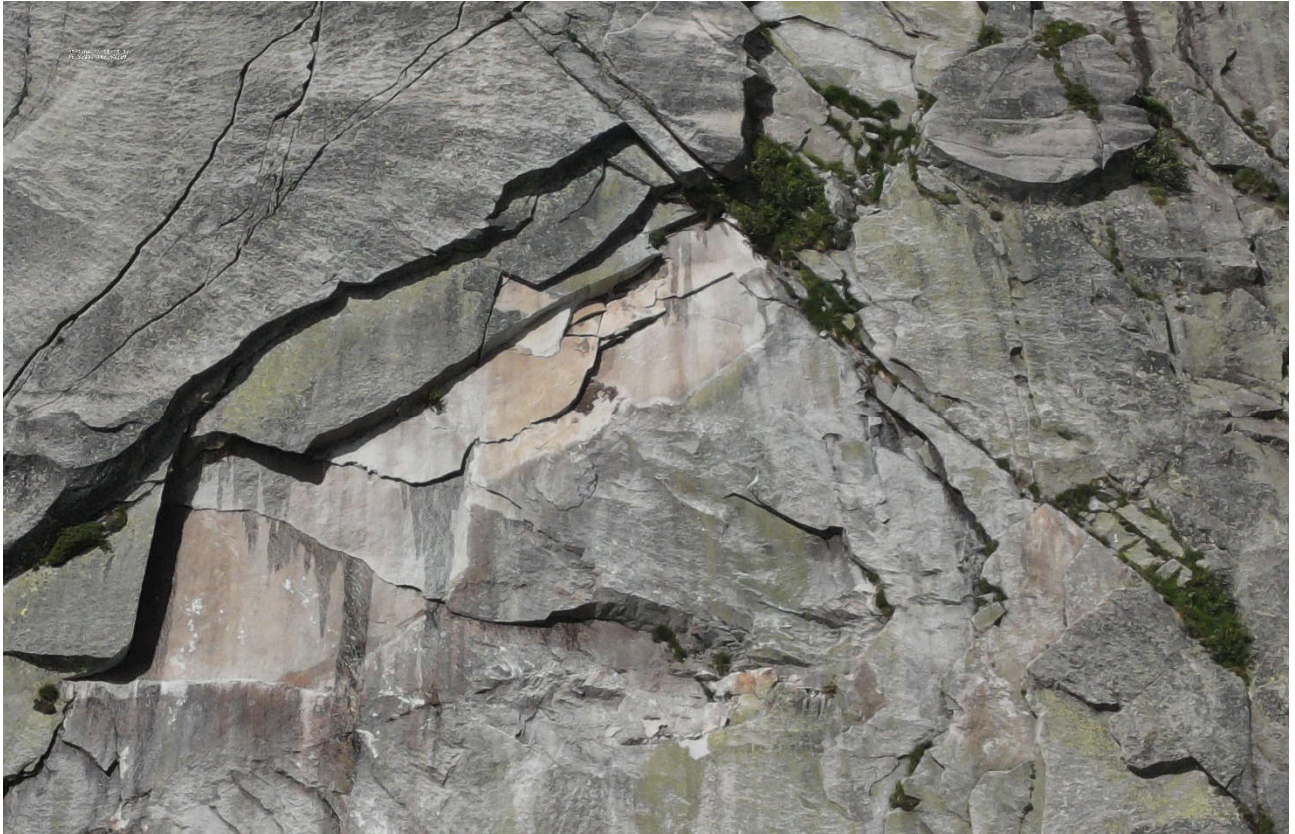
Anrissgebiet des Felssturzes Juni 2022, Drohnenfoto DJI_0392_W, 23.6.2022 11:32.

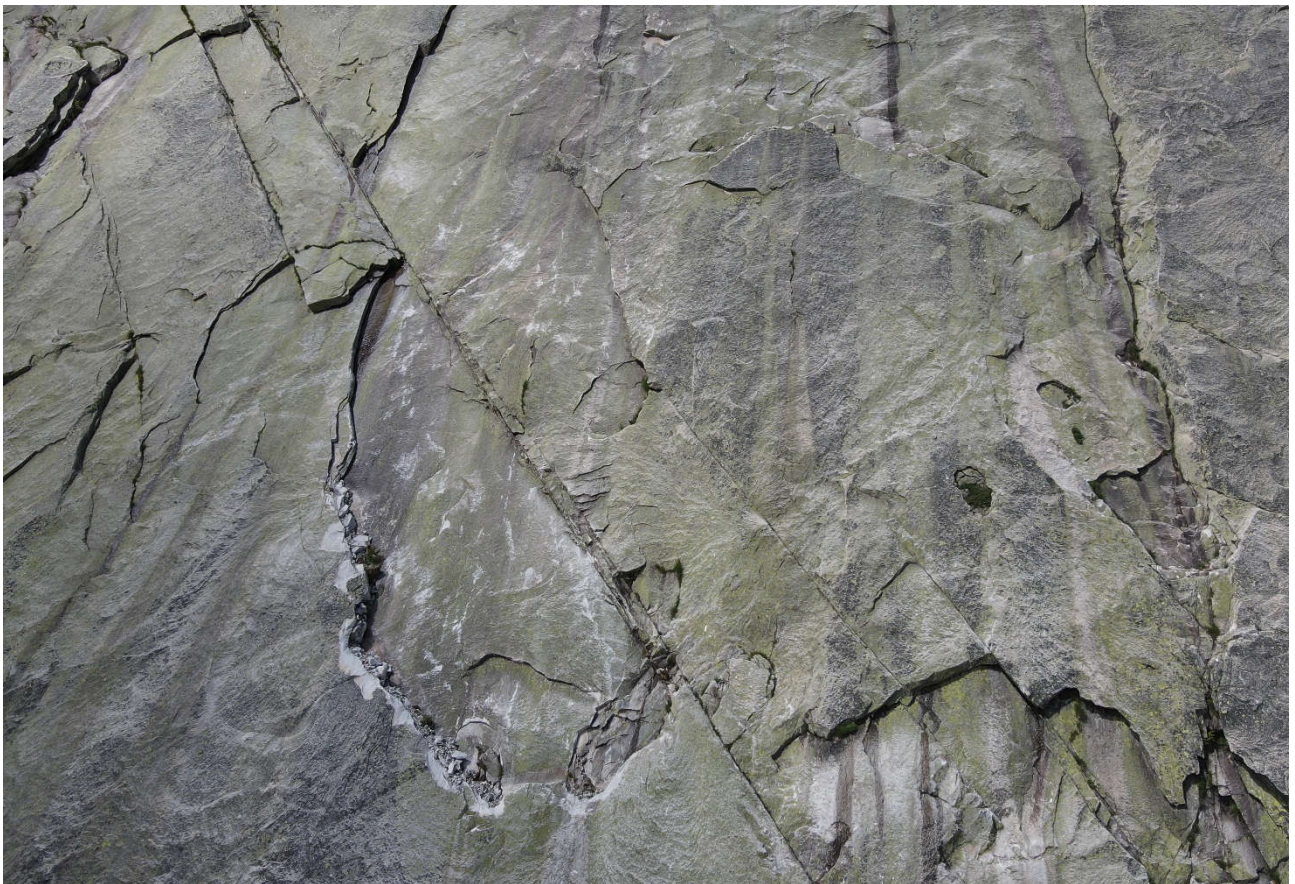
Massive Beschädigungen in den Kletterrouten, vor allem in der Route Nr. 9 "Kombination Weisser Germer-Toni". Drohnenfoto DJI_0398_W vom 23.6.2022 11:33.

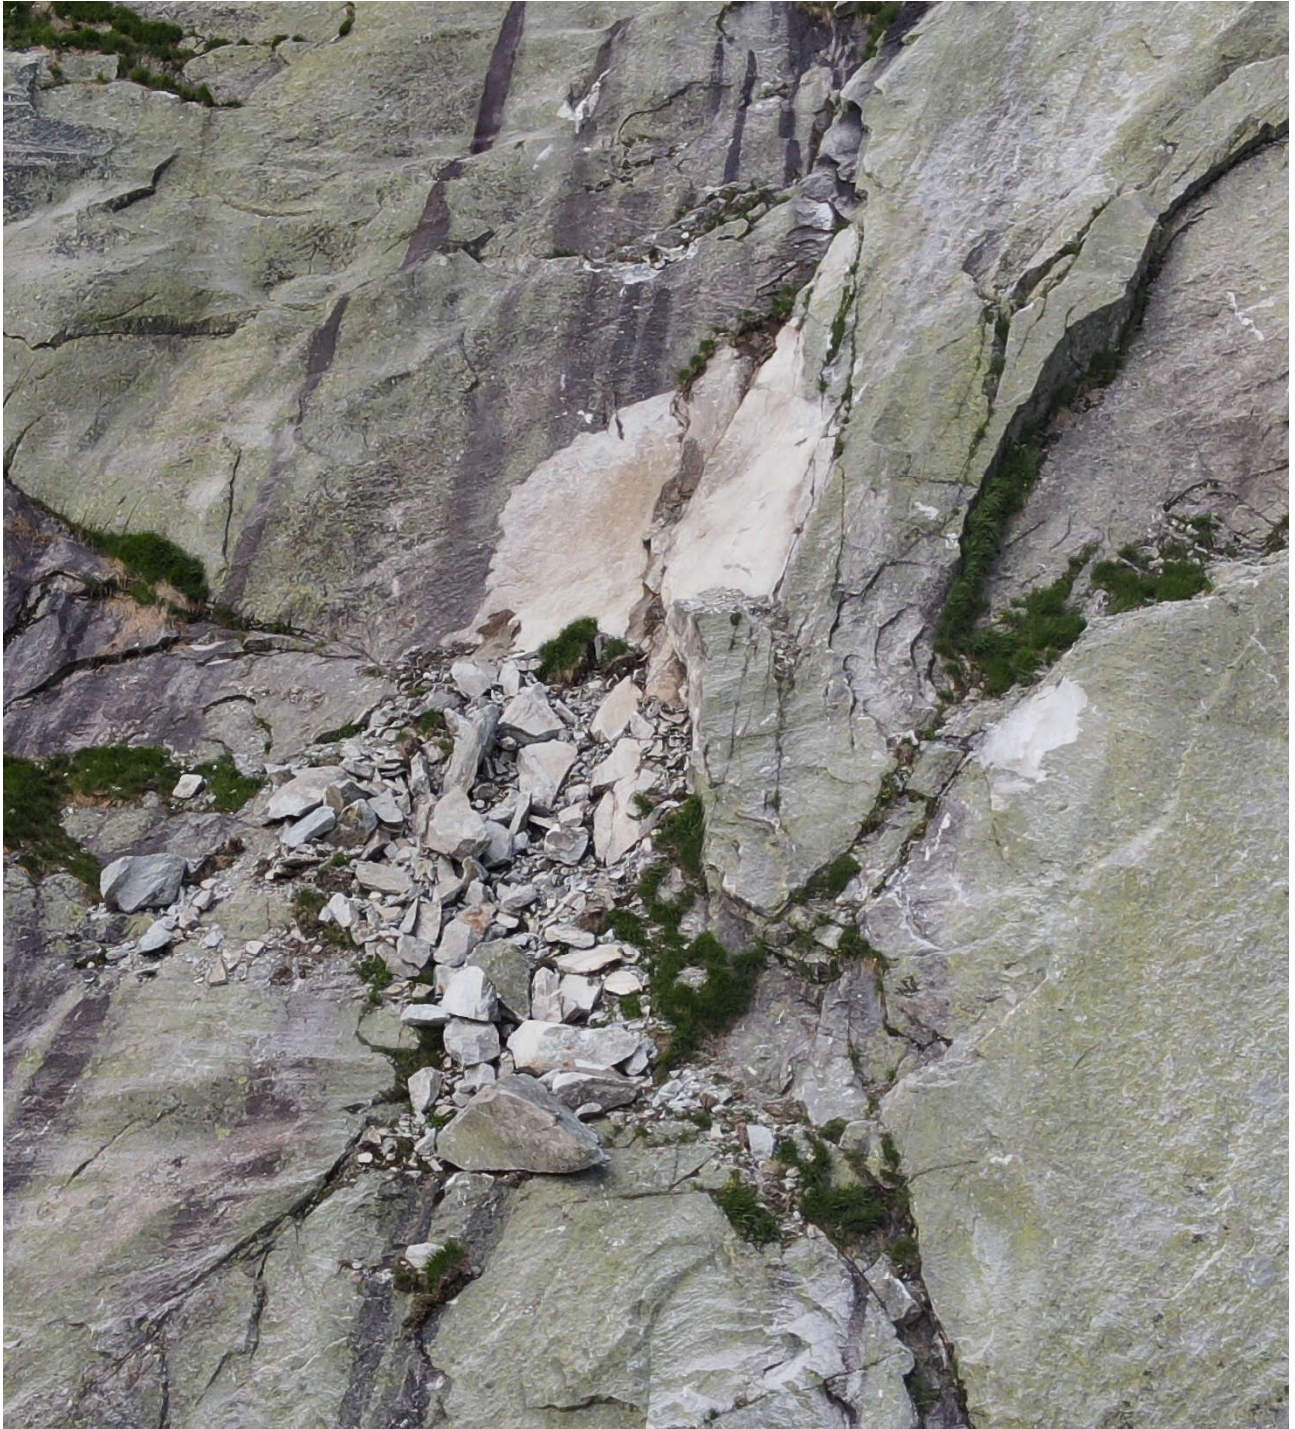
Bedeutende Ablagerungen im Bereich des 2. Standes von Route Nr. 8 "Bruni Chue", wo auch Route Nr. 9 "Kombination Weisser Germer-Toni" durchgeht. Drohnfoto DJI_0406_W vom 23.6.2022 11:35.
